## Estado de ocupação das margens do Rio Macacu – Rio de Janeiro (Brasil): diagnóstico preliminar

Rodrigues G.A. & Machado G.E.M. (2020) Estado de ocupação das margens do Rio Macacu – Rio de Janeiro (Brasil): diagnóstico preliminar. *Pesquisa e Ensino em Ciências Exatas e da Natureza*, 4: e1423. <http://dx.doi.org/10.29215/pecen.v4i0.1423>

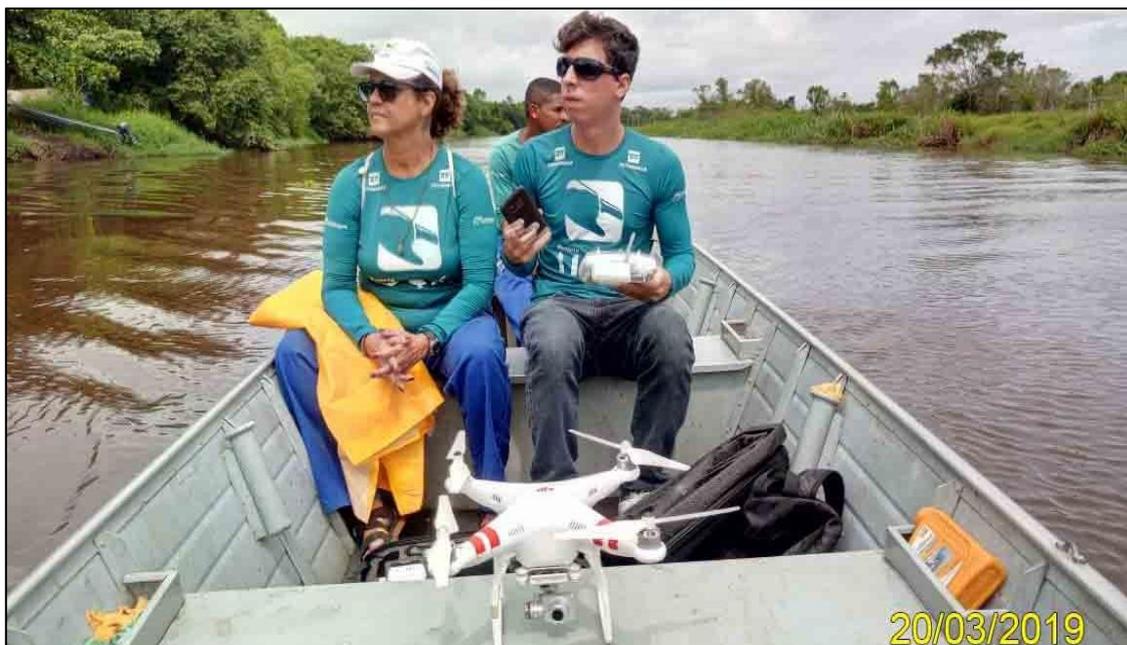
**Figura 4.** Equipe do Projeto UÇÁ em embarcação realizando o diagnóstico das margens do Rio Macacu (Fonte: Projeto UÇÁ).

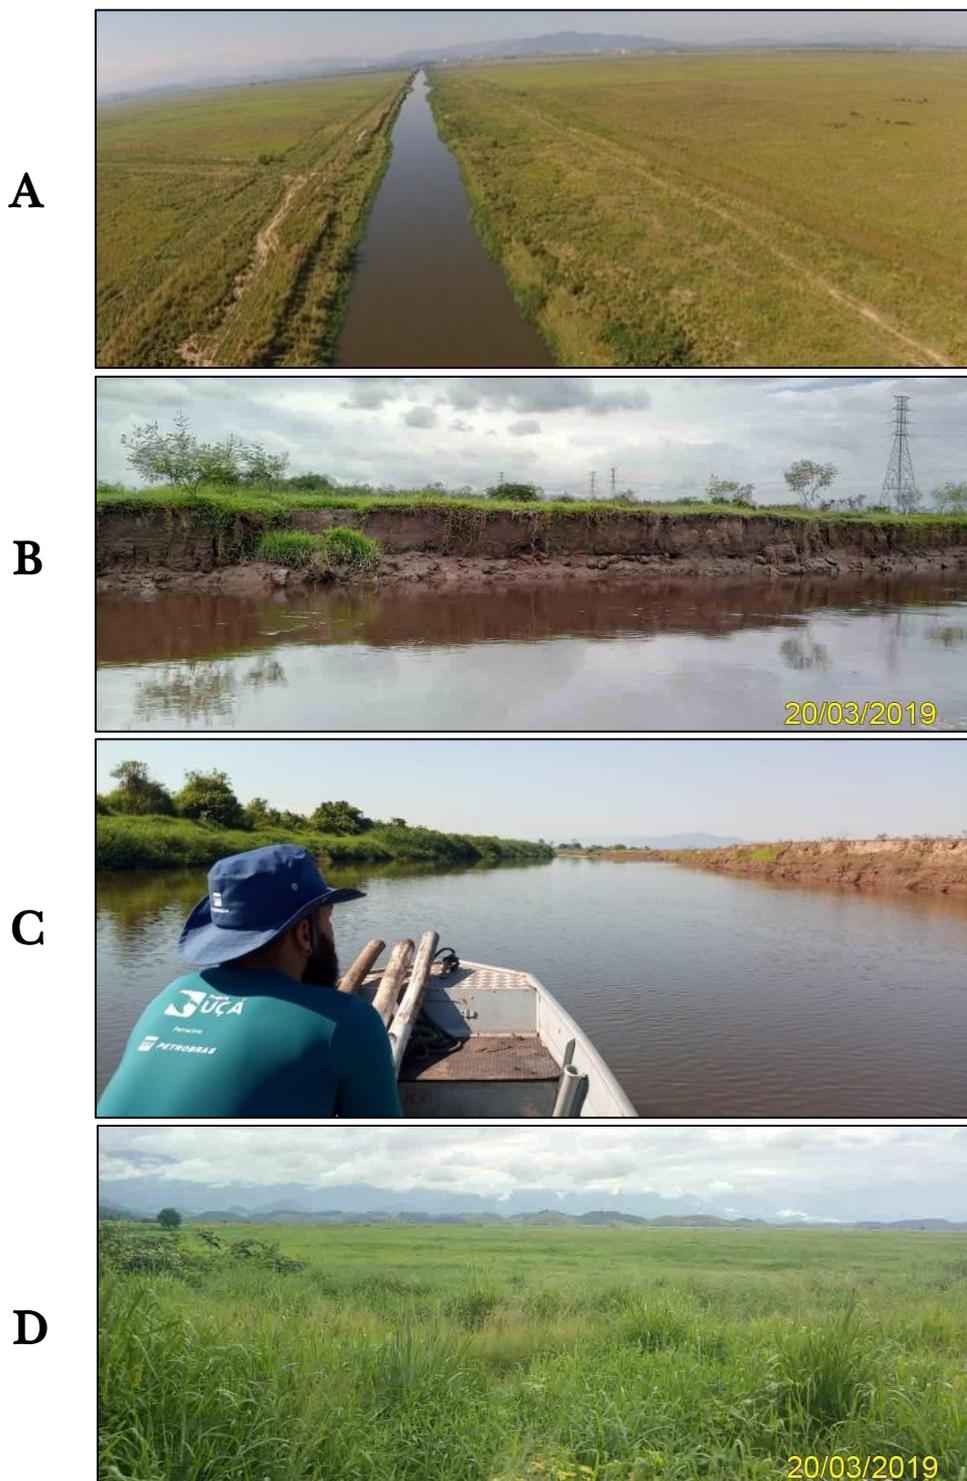
Foi constatado severo grau de degradação das margens, predominando a ausência de mata ciliar, havendo apenas pastagens abandonadas formadas pelas espécies *Panicum maximum* Jacq. e *Melinis minutiflora* P. Beauv. (**Figuras 5**), gramíneas usadas como forrageamento para gado, popularmente conhecidas como “capim-massai” e “capim-gordura”, respectivamente (Brasil 2001; Martins *et al.* 2004). No percurso avaliado também foram constantes a ocorrência de processos erosivos nas margens, o que favorece a perda de solo. Assim, a retirada da vegetação e a exposição do solo à ação direta das chuvas causam perdas elevadas de solo e de água, além de alterações em suas propriedades físicas e químicas (Carvalho *et al.* 2005).

**Figura 5.** Grau severo de degradação das margens do Rio Macacu: **A.** Imagem aérea obtida por drone evidenciando a ausência de mata ciliar; **B-C.** Detalhamento dos processos erosivos nas margens do rio; **D.** Área de APP dominada por *Panicum maximum* (Fonte das imagens: Projeto UÇÁ).

Para o Baixo Macacu, devem-se identificar os proprietários das terras localizadas às margens do rio para tentar estabelecer, juntamente com o Poder Público e instituições financiadoras, projetos de restauração florestal de toda a calha, como também o respeito aos limites da APP estabelecidos no Código Florestal (Brasil 2012). Salienta-se que áreas vegetadas ao longo do rio garantirão a proteção dos recursos hídricos, a integridade ecológica das áreas úmidas e o fluxo gênico entre remanescentes florestais, resultando em impactos positivos, inclusive, para o ecossistema de manguezal, que se faz presente em sua foz. Dessa forma, projetos de restauração florestal de mata ciliar é uma característica básica para melhorar a qualidade da água (Mello *et al.* 2018).

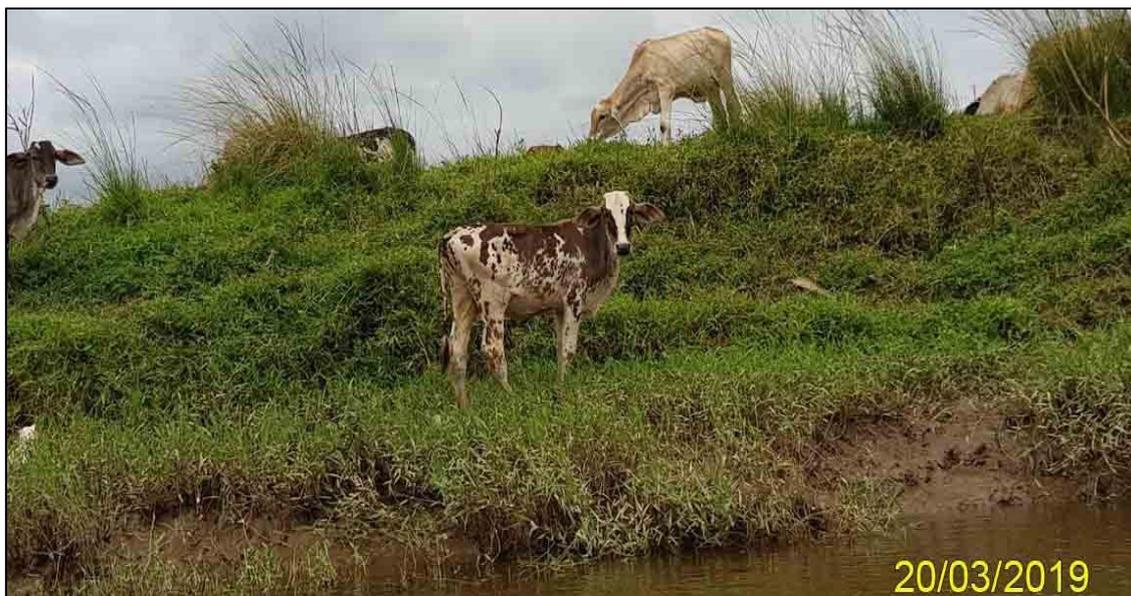
Na área do Baixo Macacu, a implementação de áreas agrícolas foi realizada sem o manejo adequado, ficando marcada pela presença de fazendas de gado bovino (**Figura 6**), onde, constantemente, são avistados animais na beira do rio, ambiente que dispõe de forragem e condições de conforto térmico proporcionado pela proximidade da água. Contudo, esta prática é geomorfologicamente preocupante, pois acaba levando à degradação das margens, uma vez que influenciam nos processos erosivos, alterando a paisagem e resultando em efeitos de ordem

direta e indireta (Thomaz & Dias 2007, 2009). Esse efeito é potencializado quando há remoção da mata ciliar, pois o solo fica exposto aos processos erosivos, levando a um acelerado efeito de assoreamento dos cursos d'água (Cassetti 1983; Thomaz & Dias 2007). Além disso, a ausência da vegetação favorece a entrada de material particulado, que se direciona para o curso do rio por meio do escoamento superficial, o que afeta a disponibilidade de água em quantidade e qualidade (Castro *et al.* 2013). Essa condição das margens leva à ausência de atributos físicos e químicos que permitam a colonização vegetal espontânea do ambiente (Valcarcel & D'Alterio 1998).

**Figura 6.** Intenso pastoreio de animais às margens do rio Macacu (Fonte: Projeto UÇÁ).

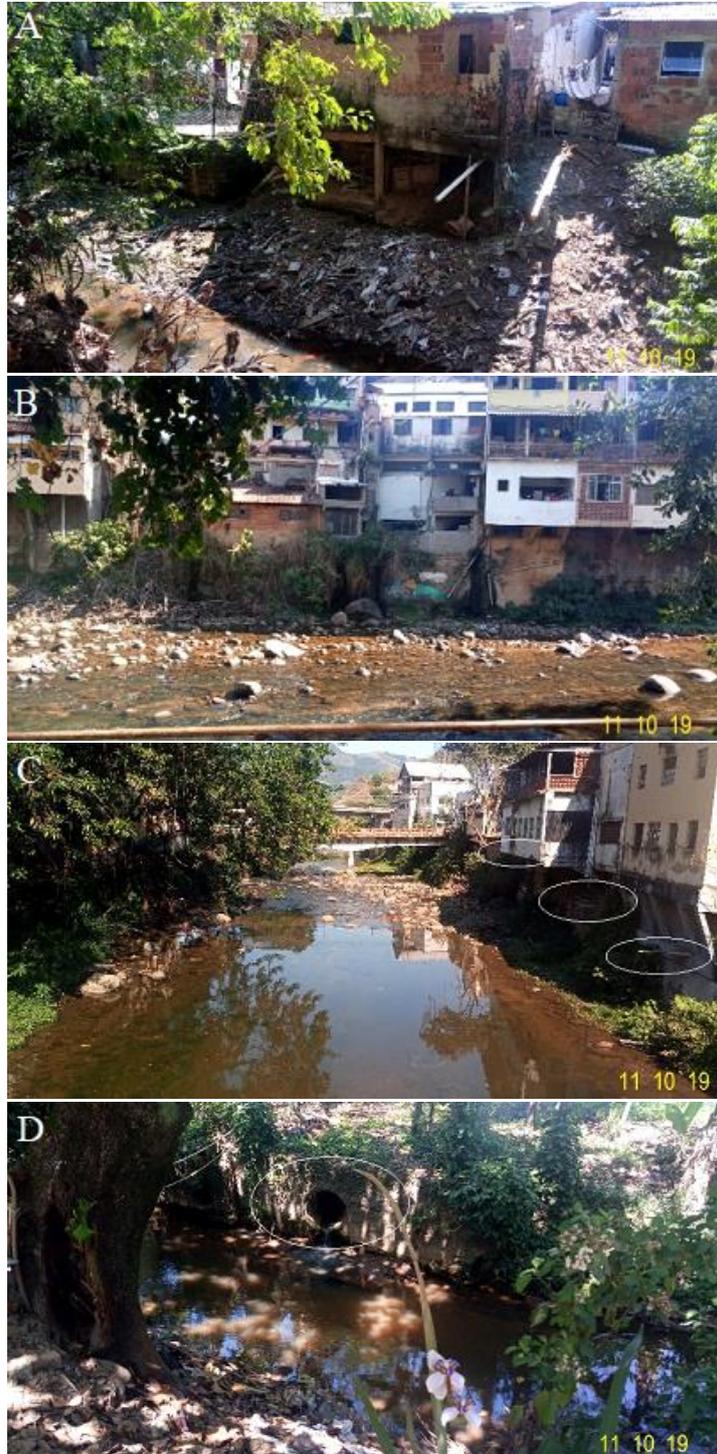
Na região do Alto Macacu, localizada no perímetro urbano de Cachoeiras de Macacu, as áreas de APP ao longo do leito do rio estão ocupadas irregularmente, principalmente por residências, que lançam o esgoto *in natura* nos corpos d'água, contribuindo para o acúmulo de resíduos ao longo do rio (Figura 7). Assim, as referidas ocupações têm relação direta com a baixa qualidade das águas.

lançamento de efluentes domésticos diretamente no rio tem severos impactos ambientais, como a poluição do solo, a contaminação das águas superficiais e subterrâneas, que podem apresentar elevados níveis de coliformes fecais, constituindo um perigoso foco de disseminação de doenças, como a esquistossomose, febre tifoide, diarreias e disenterias bacterianas, como cólera (Heller & Möller 1995). Conforme a Companhia de Saneamento de Minas Gerais (COPASA 2015), o excesso de efluentes domésticos causa assoreamento e diminui o nível de oxigênio nos rios, colocando em risco a vida aquática e de todos que dependem dela. Dessa forma, a qualidade da água de uma bacia é uma resultante direta do uso e da ocupação do solo (Vanzela *et al.* 2010).

**Figura 7.** Ocupação irregular da região do Alto Macacu no perímetro urbano de Cachoeiras de Macacu: **A.** Presença de casas e resíduo de construção as margens da porção alta do rio Macacu; **B.** Despejo de esgoto doméstico *in natura* nas águas do rio Macacu (círculos brancos); **C.** Despejo de esgoto por manilha, nas águas do rio Macacu; **D.** Evidências da pressão de alterações das margens do rio (Fonte das imagens: Projeto UÇÁ).

- Implementar de uma visão do meio urbano como organismo único, integrando visão ecológica e urbanística por meio do desenvolvimento de Programas de Educação Ambiental nas APPs, buscando soluções para estimular o contato com o rio, através de parcerias com associações de moradores e empresas;

- Realização de mapeamento do perímetro urbano às margens do rio para elaboração de planos setorializados de requalificação urbana e ambiental, de modo a resolver a ocupação irregular da Faixa Marginal de Proteção, que impacta diretamente no equilíbrio entre vazão e drenagem, paisagem e abastecimento;

- Buscar soluções junto ao Poder Público para implantação de infraestrutura de saneamento e tratamento do esgoto doméstico, que constitui uma das principais fontes do problema de poluição do rio;

- Implantar, juntamente com a Prefeitura e associação de moradores, um projeto de reciclagem e coleta seletiva, uma vez que reduziria o lixo que é lançado ao rio e acaba tendo como destino os Manguezais da APA de Guapi-Mirim. Essa ação beneficiaria toda a região hidrográfica, pois o material seria reciclado, ao invés de ser levado ao aterro sanitário ou disposto de forma incorreta;

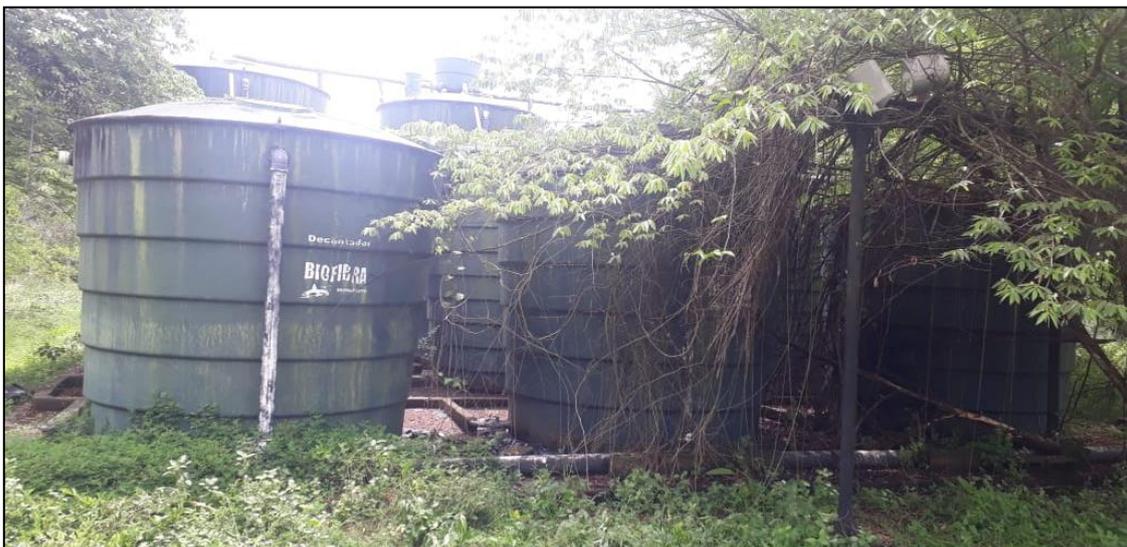
Por promover a saúde e a prevenção de doenças, os investimentos nos serviços de saneamento auxiliam na diminuição dos gastos públicos com a saúde, além de ter impacto sobre a capacidade produtiva de cada indivíduo e o desenvolvimento da região (Silva & Esperidião 2017). Contudo, mesmo a questão de saneamento básico possuindo vultosa importância, a equipe do Projeto UÇÁ constatou uma estação de tratamento desativada. Segundo relatos de moradores locais, a estação foi construída por volta do ano de 2010 para atender ao bairro de Papucaia, contudo, jamais funcionou (Figura 8).

**Figura 8.** Vista parcial da estação abandonada (Fonte: Projeto UÇÁ).

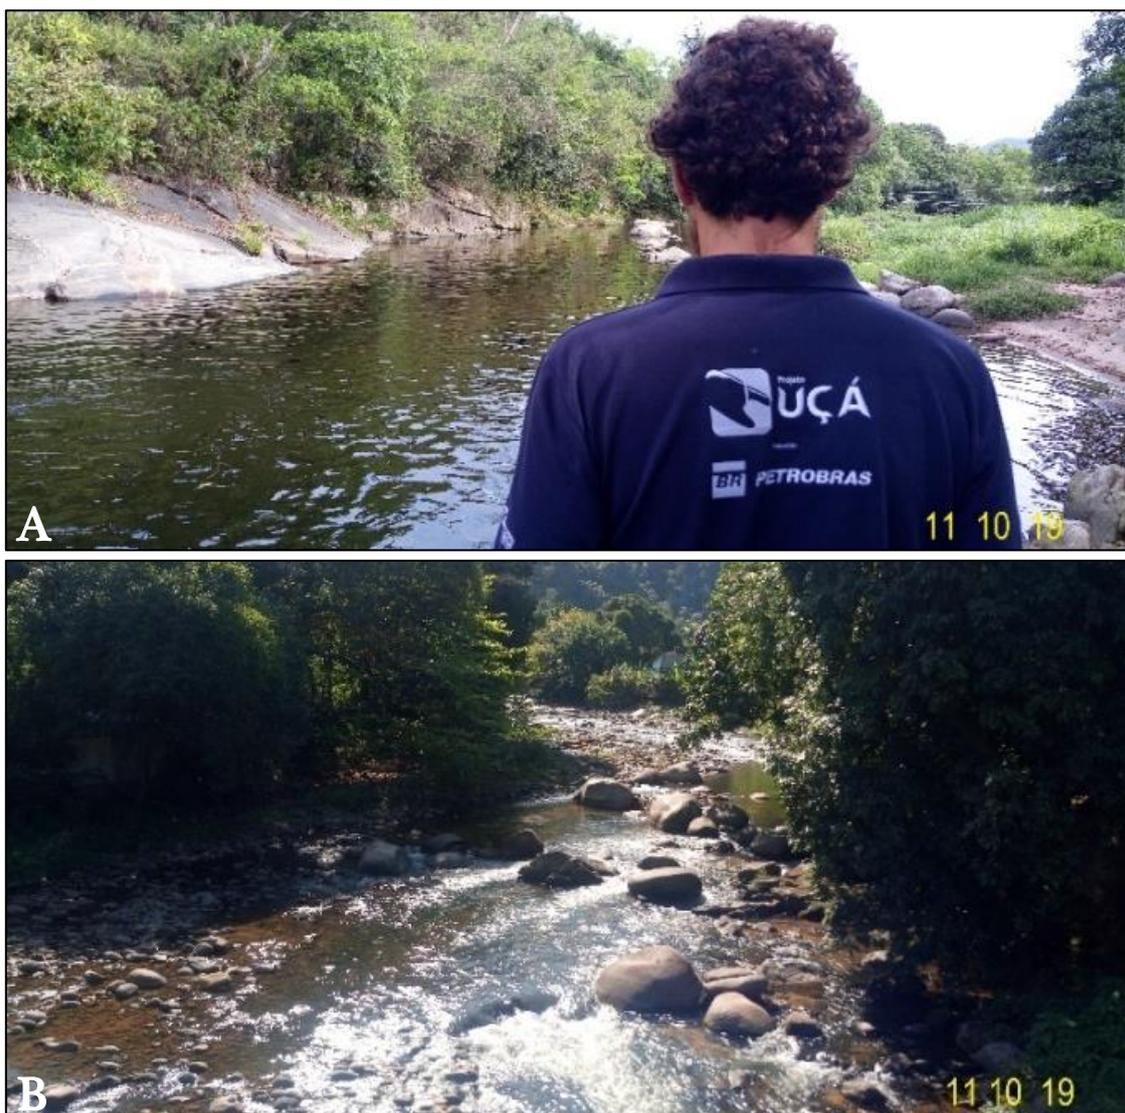
O diagnóstico ambiental foi finalizado na porção a montante do centro de Cachoeiras de Macacu, onde as condições do rio melhoram substancialmente e os impactos antrópicos visíveis diminuem, em virtude da presença do Parque Estadual dos Três Picos. O Rio Macacu nasce no interior do parque e faz parte do Mosaico Central Fluminense, formando um contínuo florestal com o Parque Nacional da Serra dos Órgãos e com a Estação Ecológica Estadual do Paraíso, o que aumenta a sua importância como refúgio para inúmeras espécies da fauna e da flora, além de possuir diversas nascentes que formam importantes bacias hidrográficas de influência regional (INEA 2013). No interior do Parque, o Rio Macacu apresenta águas cristalinas e suas margens encontram-se muito preservadas por vegetação nativa da Floresta Ombrófila Densa (Figura 9).

**Figura 9.** Rio Macacu no interior do Parque Estadual dos Três Picos: **A–B.** Diagnóstico do Rio Macacu, em sua porção localizada em ambiente preservado (Fonte das imagens: Projeto UÇÁ).
